RELATÓRIO TÉCNICO

Nº 136.526-205

Cosmópolis

**MAPEAMENTO DE ÁREAS DE ALTO E MUITO ALTO RISCO A
DESLIZAMENTOS E INUNDAÇÕES DO MUNICÍPIO DE
COSMÓPOLIS, SP**

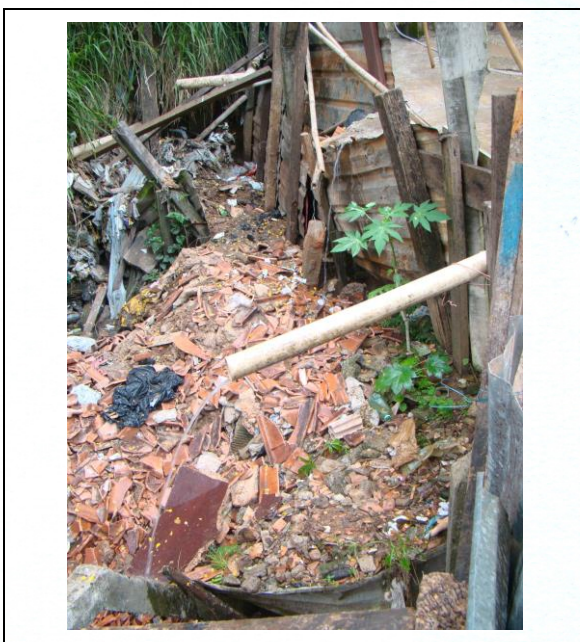
FOTO 3. Detalhe dos entulhos lançados em talude, mostrados na **FOTO 2**. Notar tubulações lançando água em superfície.

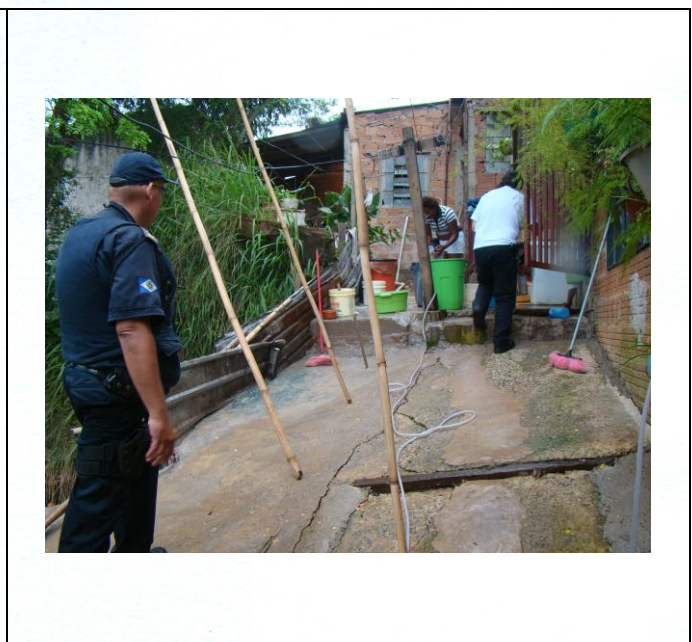
FOTO 4. Vista geral de talude e moradia. Notar sinais de movimentação do terreno (trincas na área cimentada).

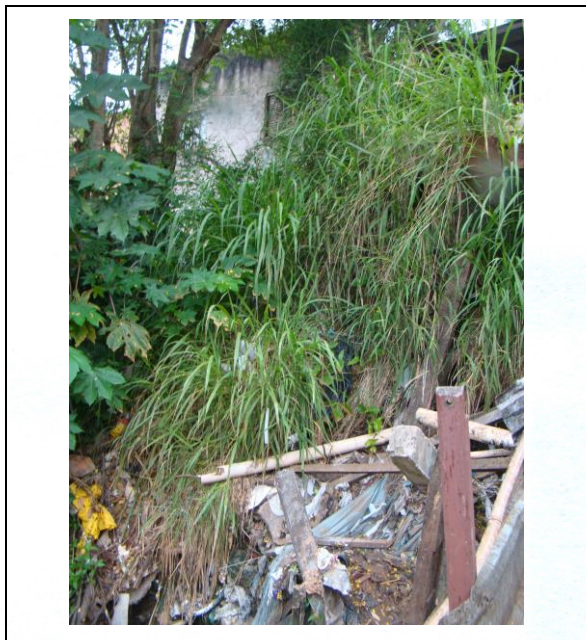
FOTO 5. Vista de talude de corte e aterro em setor de risco de deslizamento. Notar que o talude se encontra vegetado e há presença de entulhos sobre a superfície.

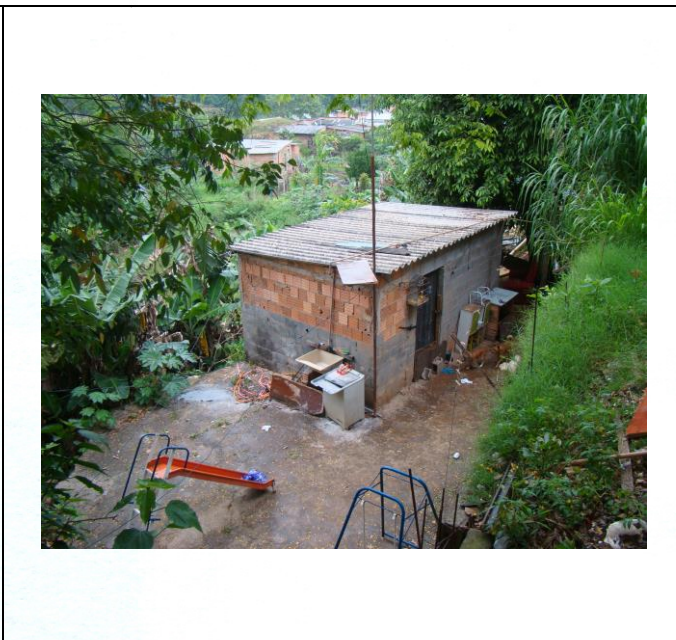
FOTO 6. Vista geral de moradia localizada próxima a talude de corte. A moradia foi construída em aterro lançado. Notar dimensões do talude e proximidade da moradia em relação à base do talude.

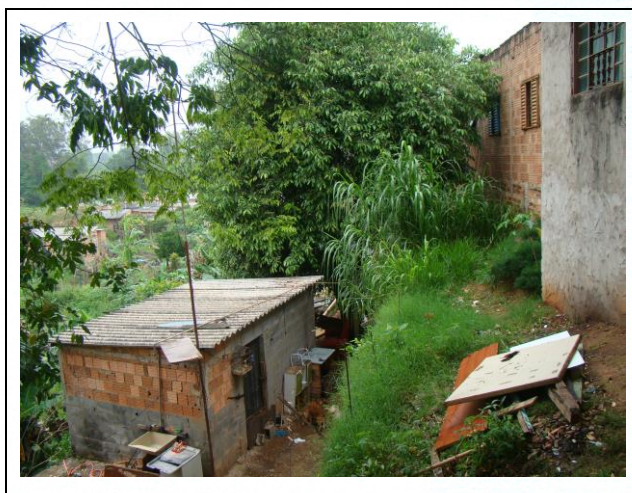
FOTO 7. Vista geral de talude de corte em encosta natural. Notar dimensões do talude de corte e espessura do solo residual.

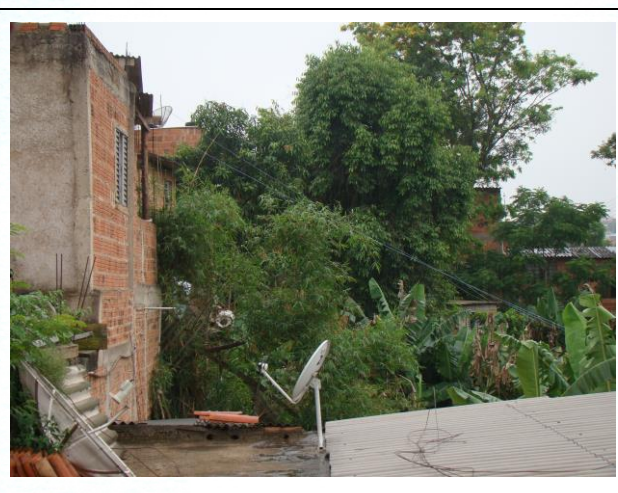
FOTO 8. Vista geral de moradias que ocupam a base e o topo de talude de corte, após escavação da encosta natural. Notar dimensões e proximidade das moradias.

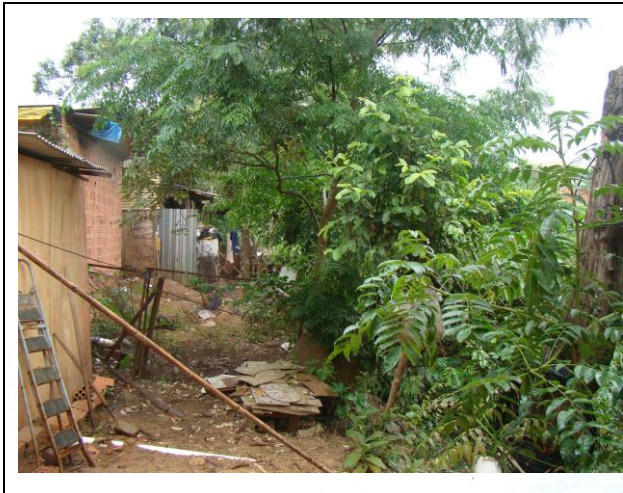
FOTO 09. Vista geral de moradias sujeitas a processos de inundação e solapamento de margem de córrego. Segundo moradores, as inundações são lentas e graduais. Nesse trecho, a água atinge cerca de 2,5 m de altura.

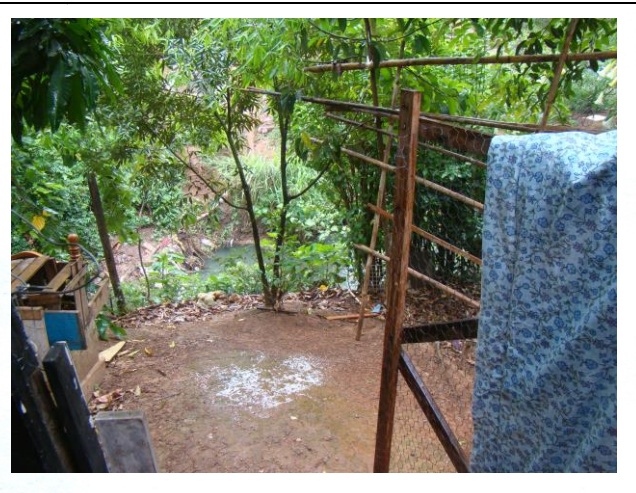
FOTO 10. Vista de talude marginal e córrego de pequenas dimensões, área sujeita a processos de inundação e solapamento de margem. O trecho em destaque já apresenta sinais de erosão marginal.

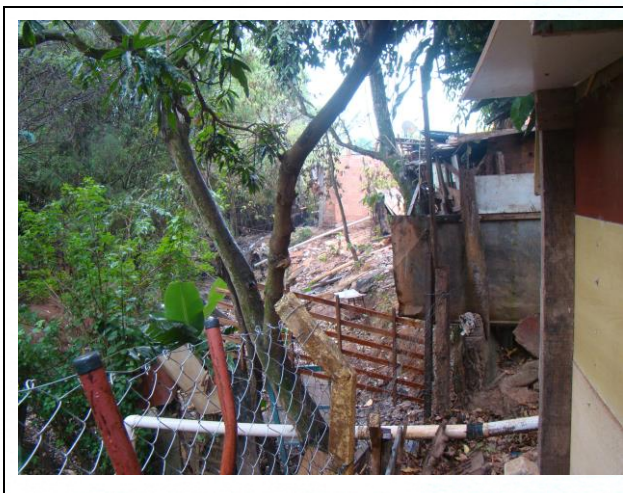
FOTO 11. Vista geral do fundo de moradias localizadas muito próximas a córrego de pequenas dimensões. Notar padrão construtivo e proximidade das moradias em relação ao topo do talude marginal.

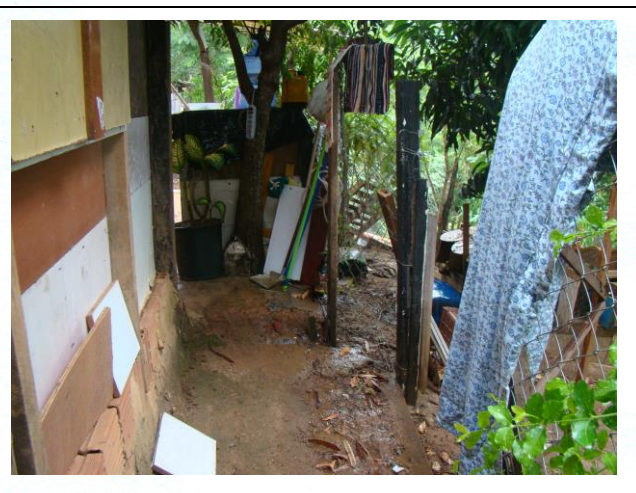
FOTO 12. Vista geral de moradia localizada em área sujeita a inundação. Notar padrão construtivo e proximidade das moradias em relação ao topo do talude.

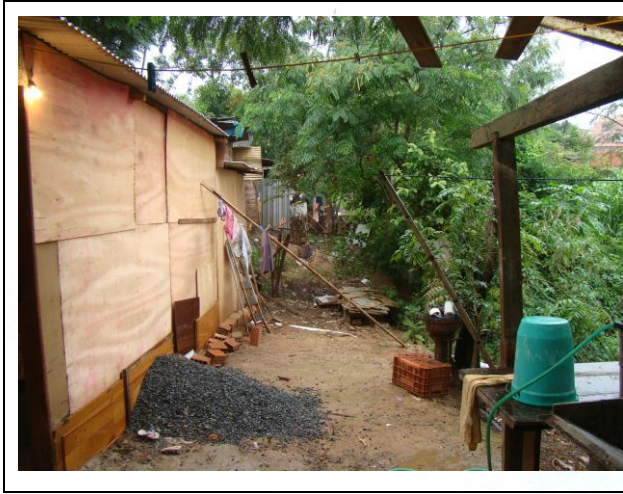
FOTO 13. Vista geral de renque de moradias sujeitas a processos de inundação e solapamento de margem. Segundo moradores, as inundações são lentas e graduais. Nesse trecho, a água atinge cerca de 2,5 m de altura.

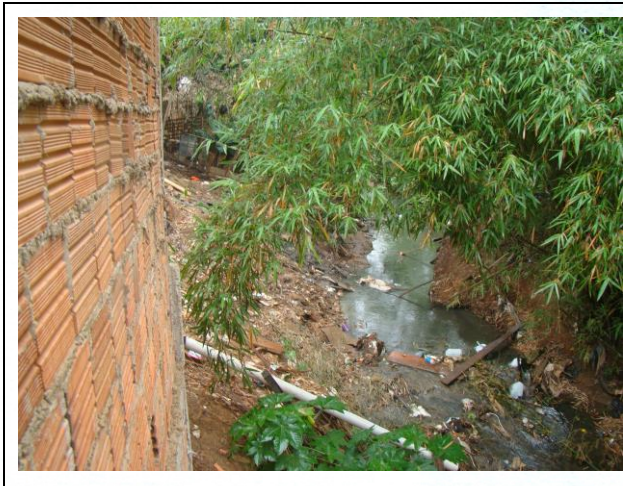
FOTO 15. Vista geral de pequeno córrego que provoca inundações e erosões marginais ao longo do seu curso.

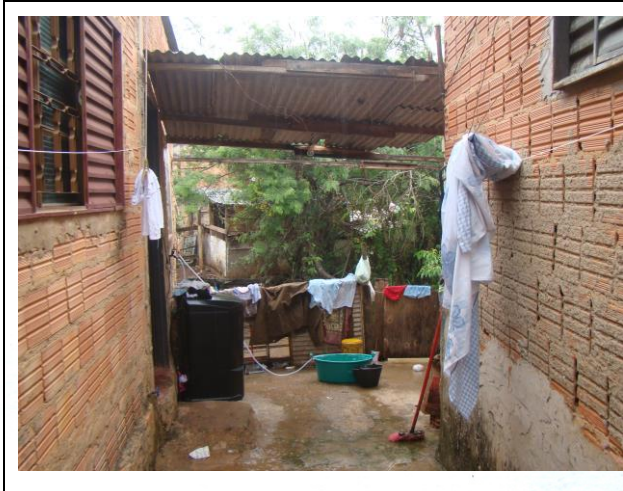
FOTO 17. Vista geral de moradias sujeitas a processos de inundação e solapamento de margem. Segundo moradores, as inundações são lentas e graduais. Nesse trecho, a água atinge cerca de 2,0 m de altura.

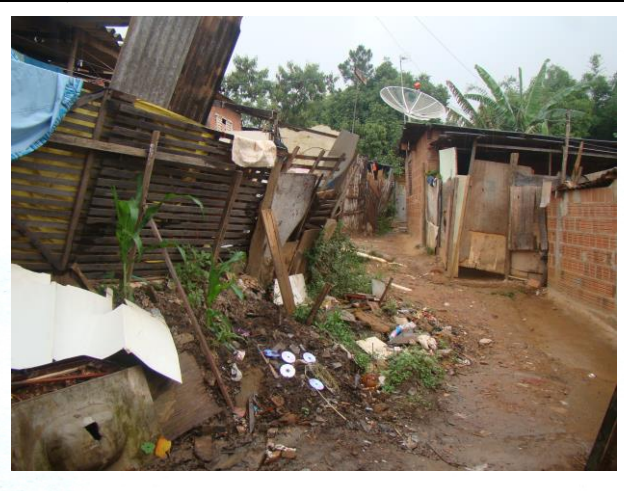
FOTO 18. Vista geral de moradias sujeitas a processos de inundação. Notar padrão construtivo e ausência de infraestrutura.

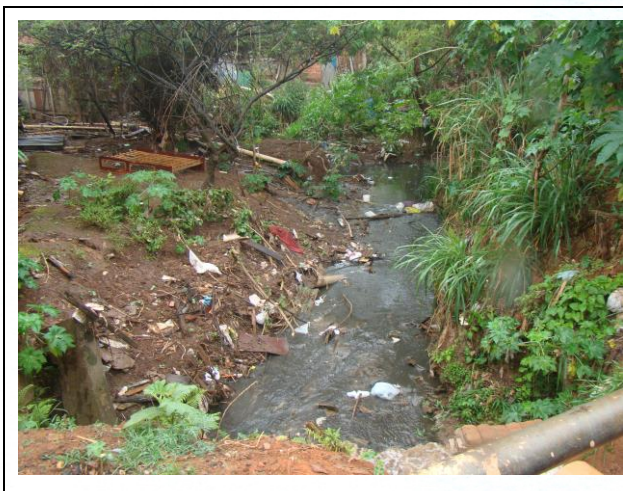
FOTO 19. Vista geral de pequeno córrego, denominado Córrego do Barreiro Amarelo. Notar dimensões dos taludes marginais e presença de lixo e entulho nesse trecho.

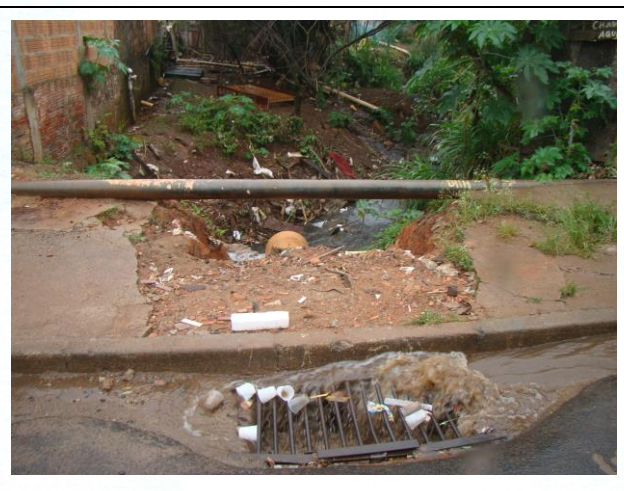
FOTO 20. Vista geral de córrego e sistemas de controle das águas de superfície. Notar que os processos erosivos afetam calçamento e boca de lobo.

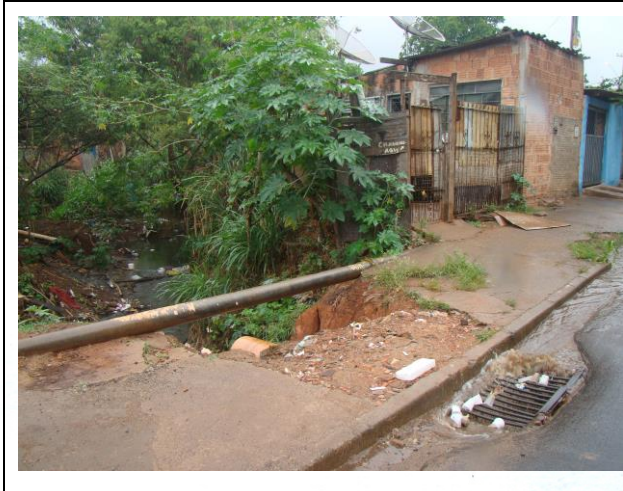
FOTO 21. Vista geral de rua sujeita a processos de inundação e córrego do Barreiro Amarelo.

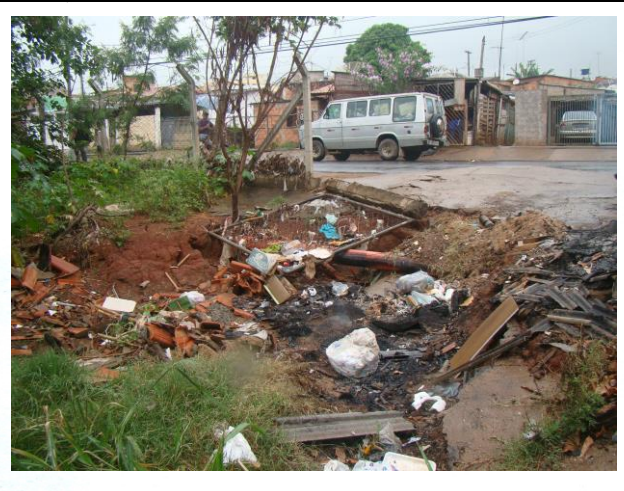
FOTO 22. Vista geral de trecho onde há lançamento de lixo e entulho no qual há processo erosivo em evolução.

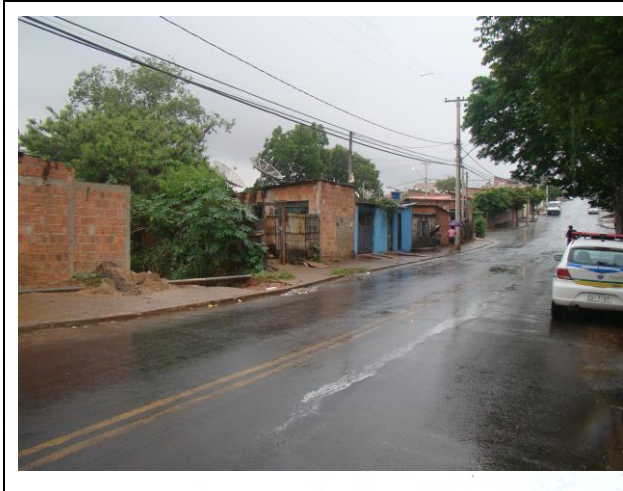
FOTO 25. Vista geral de rua sujeita a processos de inundação. Segundo moradores, as inundações são lentas e graduais. Nesse trecho, a água atinge cerca de 1,0 m de altura.

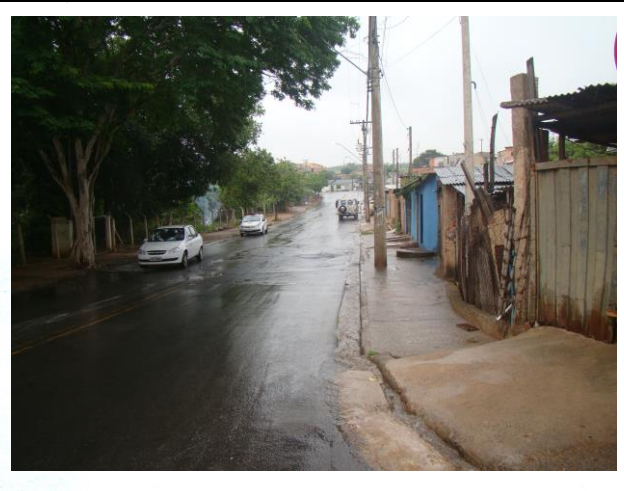
FOTO 26. Vista geral de rua sujeita a processos de inundação.

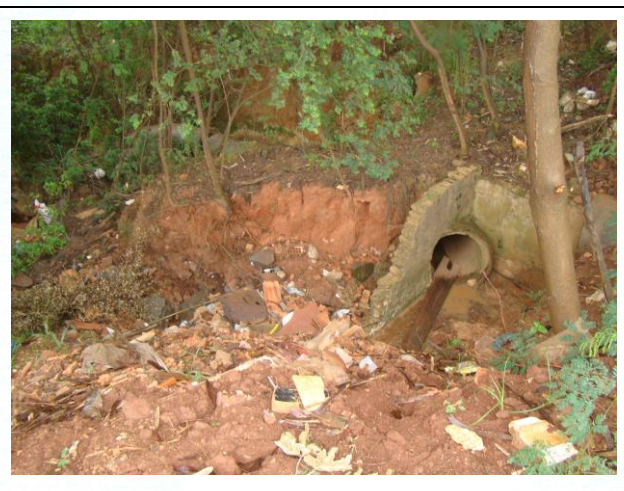
FOTO 28. Vista geral de sistema de controle das águas de superfície afetado por processos erosivos. Essas tubulações localizam-se a jusante do talude do lago mostrado na **FOTO 27**.

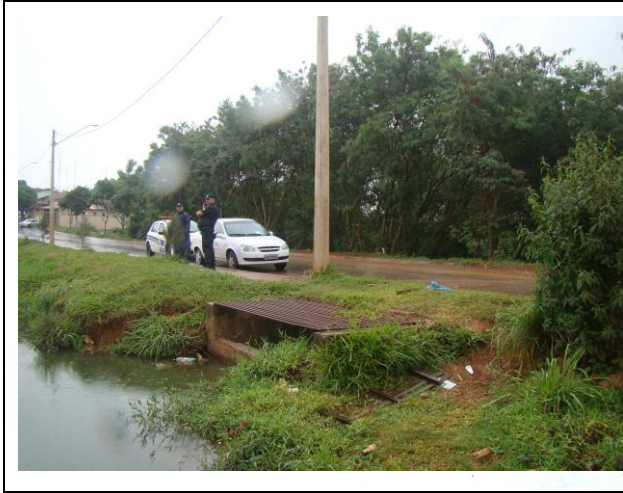
FOTO 29. Vista geral de rua sujeita a processos de inundação. Segundo moradores as inundações são lentas e graduais. Nesse trecho, a água atinge cerca de 1,0 m de altura.

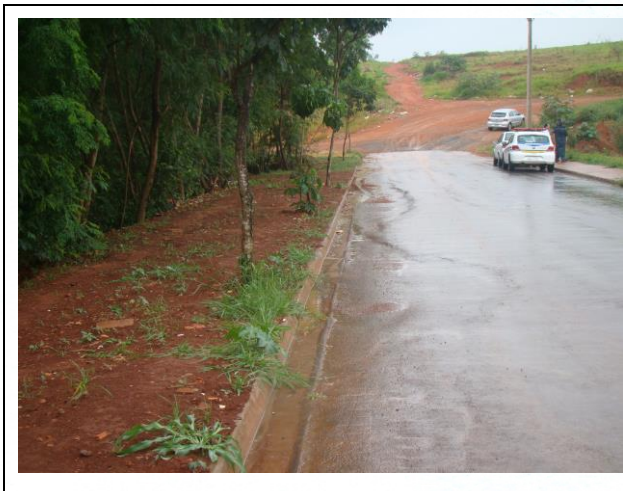
FOTO 31. Vista geral de arruamento, a jusante do lago, o qual apresenta sinais de movimentação do terreno (notar pavimento ondulado em direção à crista de talude de aterro).

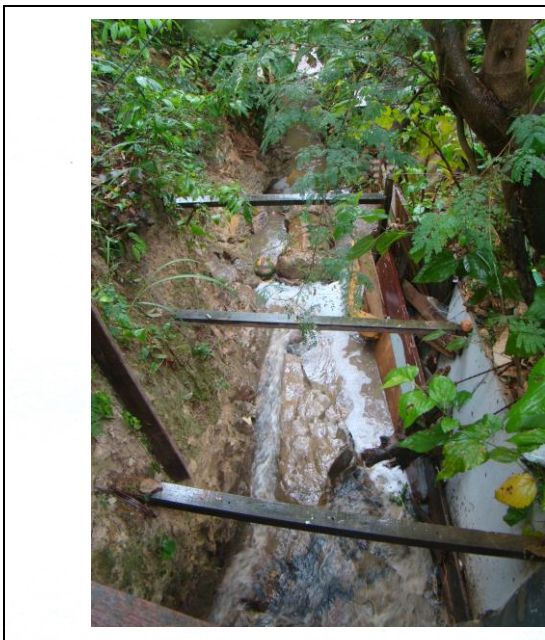
FOTO 33. Vista de trecho no qual há moradias construídas próximas a talude marginal. Notar dimensões da drenagens e dos taludes laterais.

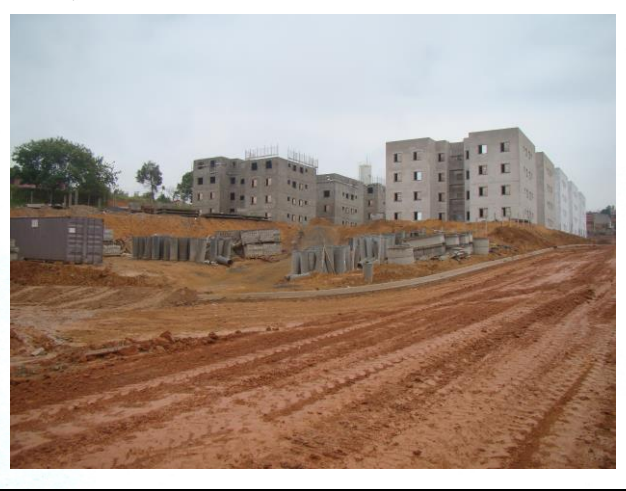
FOTO 42. Vista geral do conjunto habitacional sendo construído próximo à área avaliada. Notar solo exposto. A área deverá ser monitorada em função da concentração de água que provavelmente ocorrerá em função da impermeabilização dos terrenos e dos novos lançamentos.

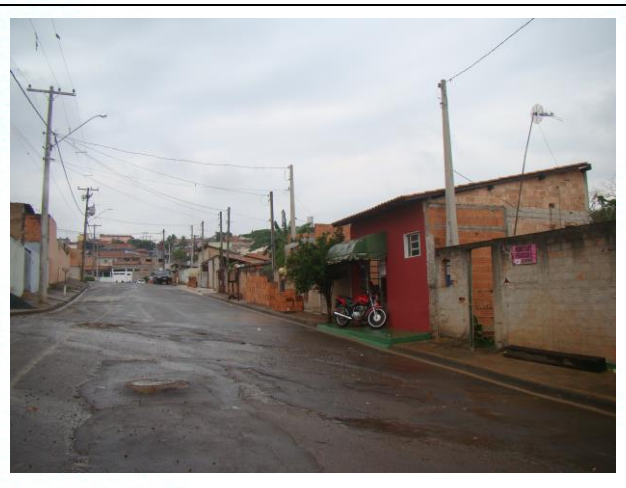
FOTO 44. Vista geral do renque de moradias localizadas próximas à drenagem (lado direito da imagem).

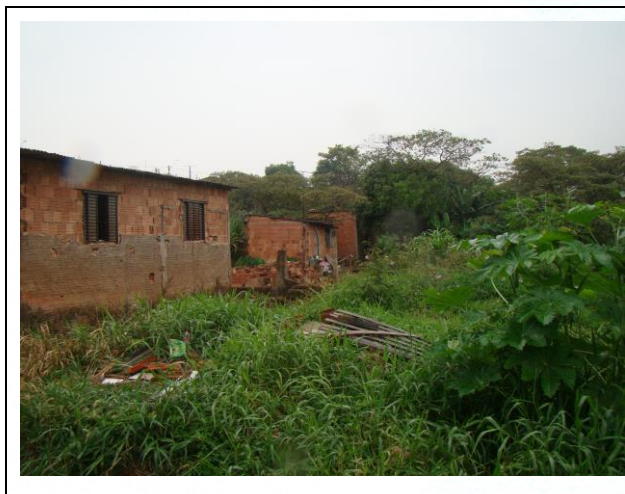
FOTO 55. Vista geral de área sujeita a processos de inundação do rio Cachoeira. Ressalta-se que há obra sendo executada, a jusante desse trecho, para melhorar o escoamento das águas.

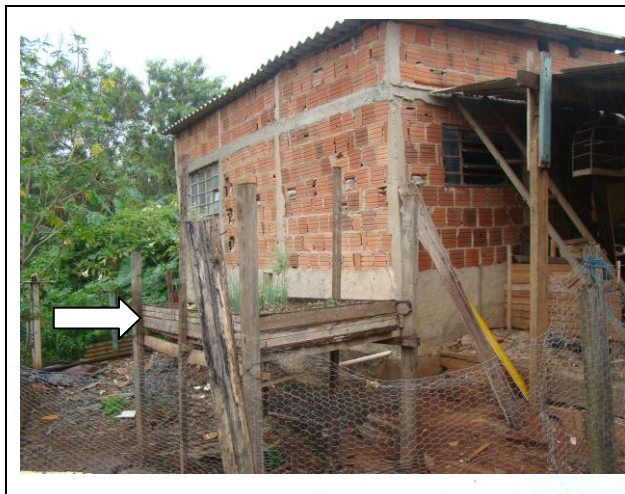
FOTO 57. Moradia localizada muito próxima da margem do ribeirão. Em destaque, pequena horta, suspensa, evidenciando altura que as águas atingem nesse trecho.

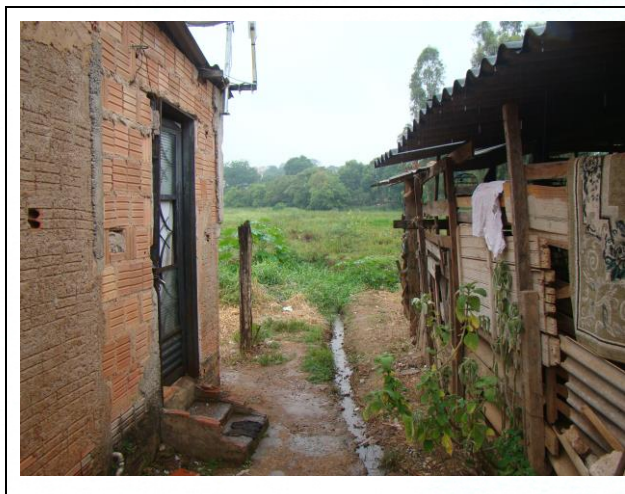
FOTO 59. Vista geral de área sujeita a processos de inundação. Notar planície de inundação ao fundo.

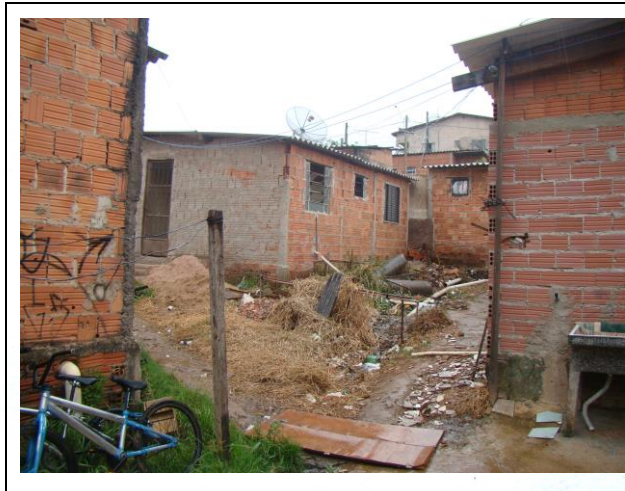
FOTO 61. Vista geral de moradias localizadas muito próximas das margens do ribeirão.

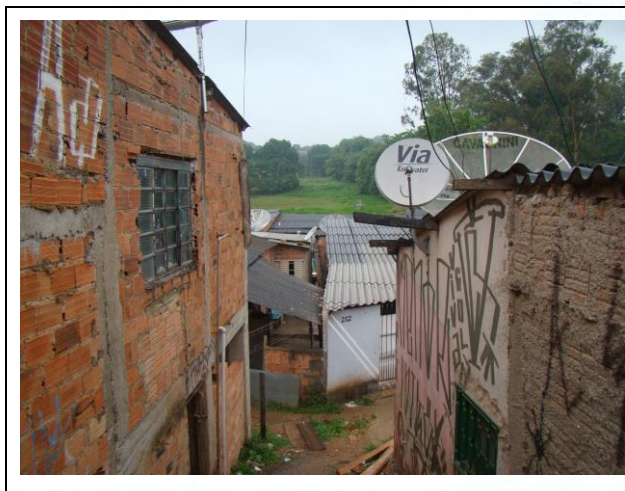
FOTO 63. Vista geral de área sujeita a processos de inundação. Notar densidade de ocupação.
