RELATÓRIO TÉCNICO

Nº 136.526-205

Cosmópolis

**MAPEAMENTO DE ÁREAS DE ALTO E MUITO ALTO RISCO A
DESLIZAMENTOS E INUNDAÇÕES DO MUNICÍPIO DE
COSMÓPOLIS, SP**

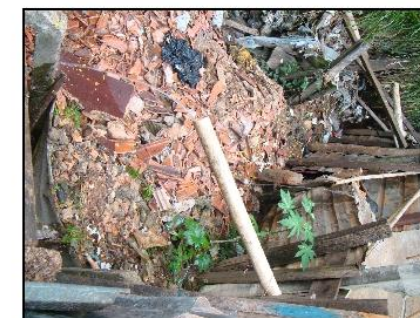
Detalhe dos entulhos lançados em talude.

FOTO 3. Detalhe dos entulhos lançados em talude, mostrados na **FOTO 2**. Notar tubulações lançando água em superfície.

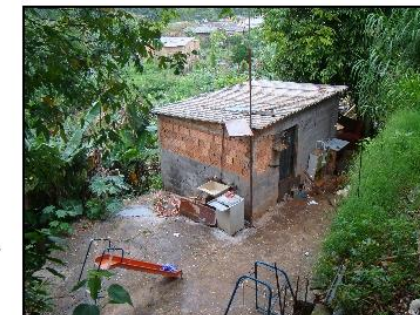
Vista geral de moradia localizada próxima a talude de corte.

FOTO 6. Vista geral de moradia localizada próxima a talude de corte. A moradia foi construída em aterro lançado. Notar dimensões do talude e proximidade da moradia em relação à base do talude.

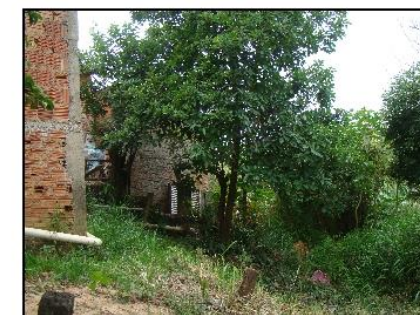
Vista de talude de aterro em setor de risco de deslizamento.

FOTO 1. Vista de talude de aterro em setor de risco de deslizamento. Notar: padrão construtivo, proximidade da moradia em relação à crista do talude e tubulações de PVC expostas.

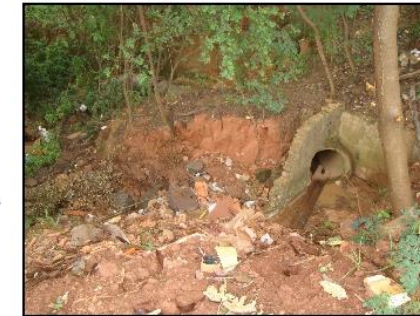
Vista geral de sistema de controle das águas de superfície afetado por processos erosivos.

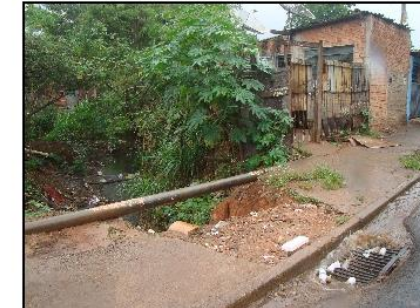
Vista geral de rua sujeita a processos de inundação e córrego do Barreiro Amarelo.

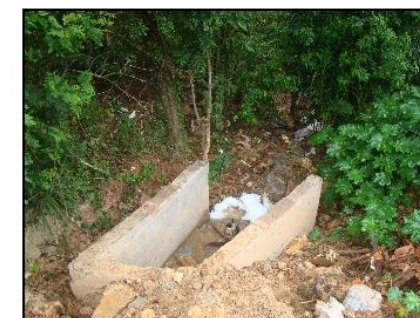
Aspecto de obra para controle das águas de superfície.

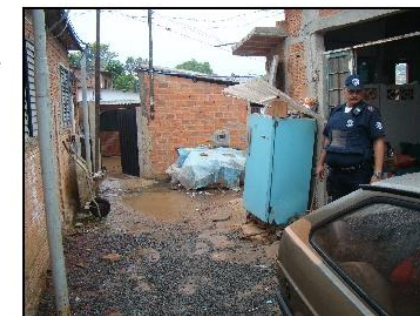
Vista de trecho que é afetado pela elevação das águas do ribeirão.

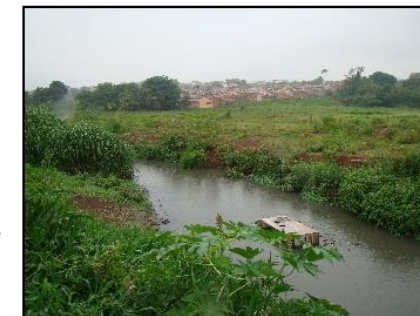
Vista geral de área sujeita a inundação.

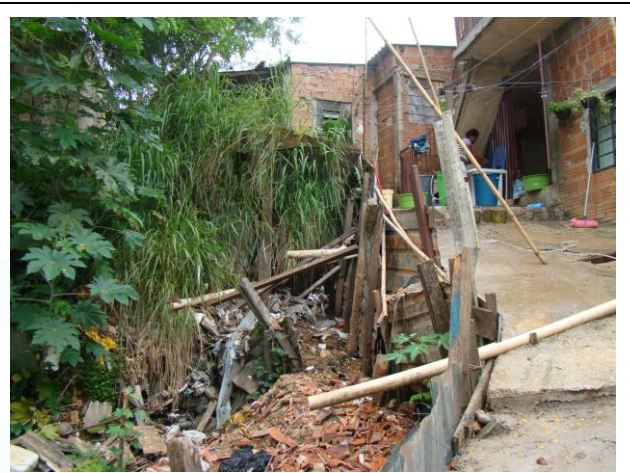
FOTO 2. Vista de talude de aterro e materiais lançados em superfície, principalmente entulhos. Notar dimensões e proximidade da moradia e lançamento de água em superfície (tubos de PVC expostos).

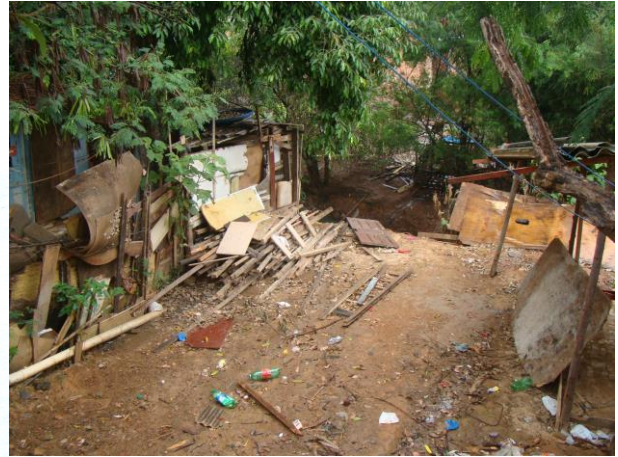
FOTO 14. Vista geral de área sujeita a processos de inundação.

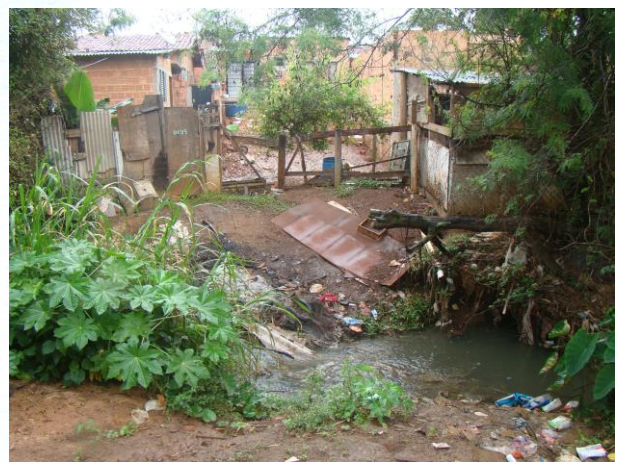
FOTO 16. Vista geral de renque de moradias localizadas em área sujeita a inundações. Notar padrão construtivo das moradias, dimensões dos taludes marginais e proximidade das moradias em relação ao córrego.

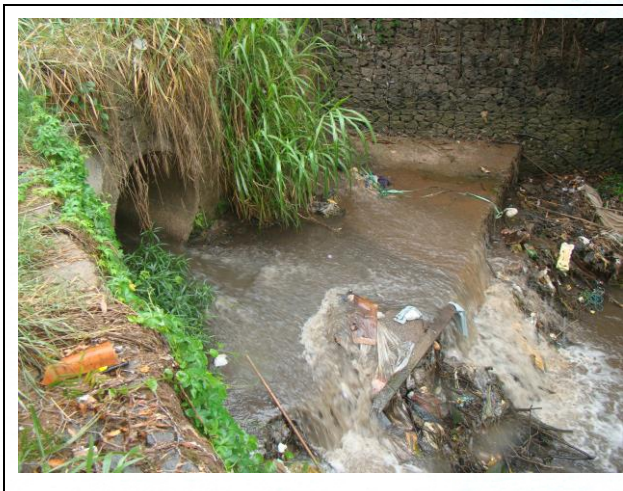
FOTO 23. Vista de sistema de condução e escoamento de água localizado a jusante, cerca de 20 m do ponto mostrado na FOTO 21.

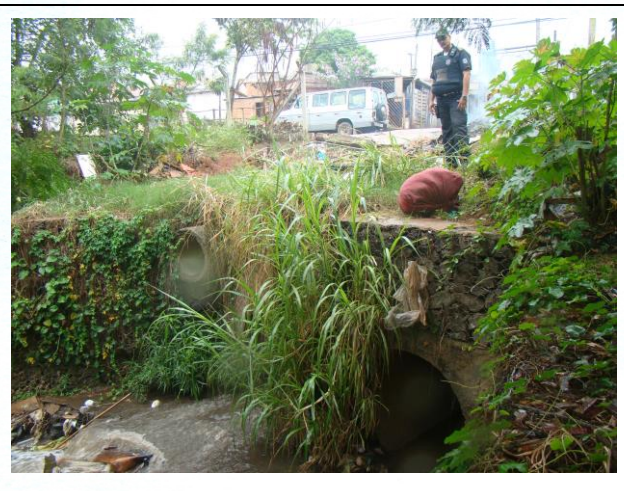
FOTO 24. Vista geral dos sistemas de condução e escoamento de água e contenção de taludes laterais (gabião).

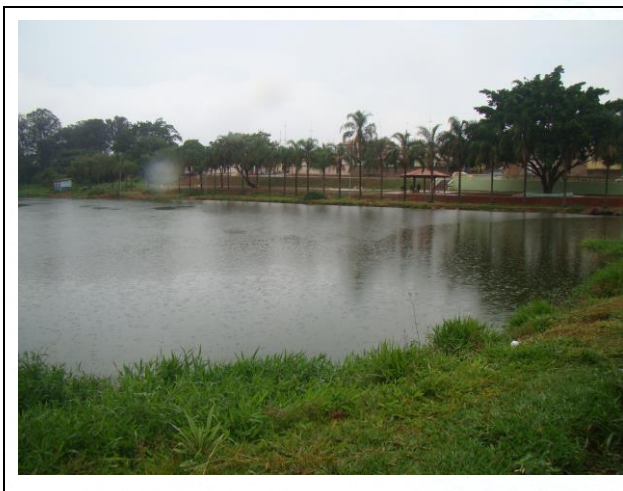
FOTO 27. Vista geral de lago formado pelo barramento do córrego do Barreiro Amarelo. Notar dimensões do lago e dos taludes marginais.

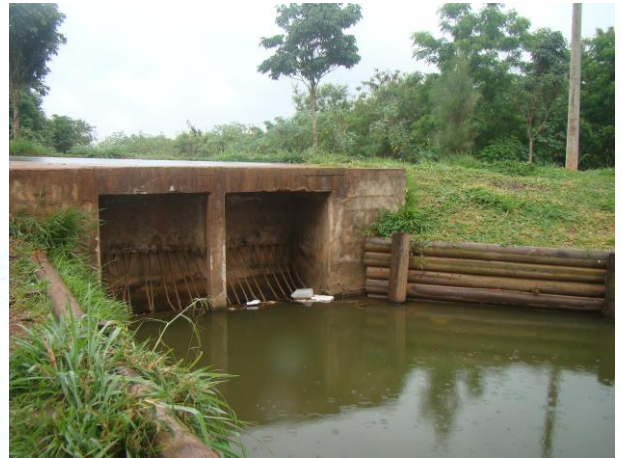
FOTO 30. Vista geral de vertedouro do lago mostrado na **FOTO 27**.

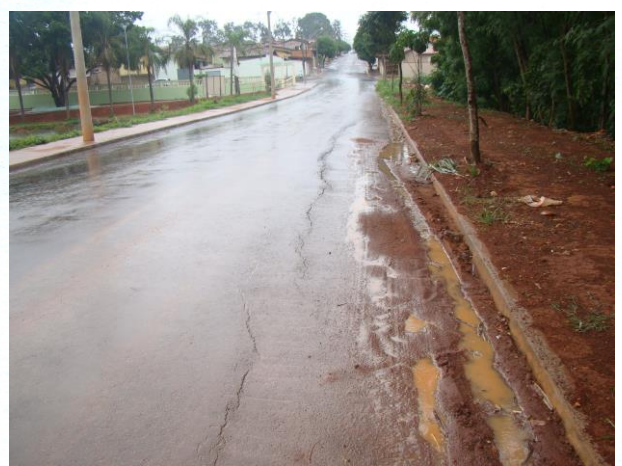
FOTO 32. Vista geral de arruamento, a jusante do lago, o qual apresenta sinais de movimentação do terreno (notar pavimento ondulado em direção à crista de talude de aterro).

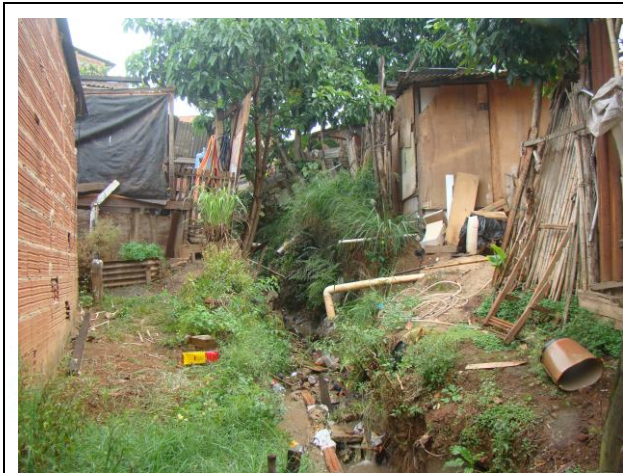
FOTO 37. Aspecto geral de moradias localizadas na proximidade de pequeno córrego.

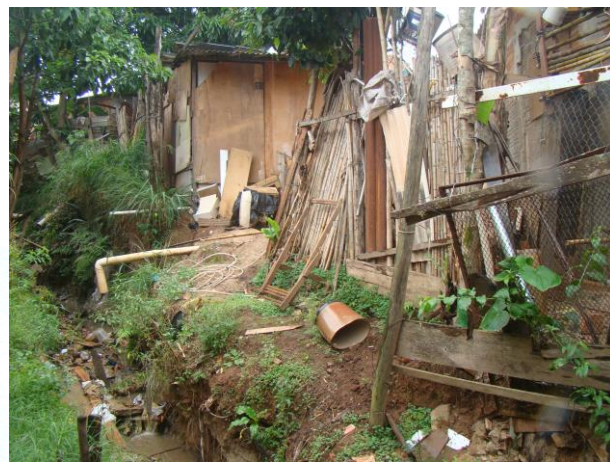
FOTO 38. Detalhe dos taludes marginais e do padrão construtivo das moradias.

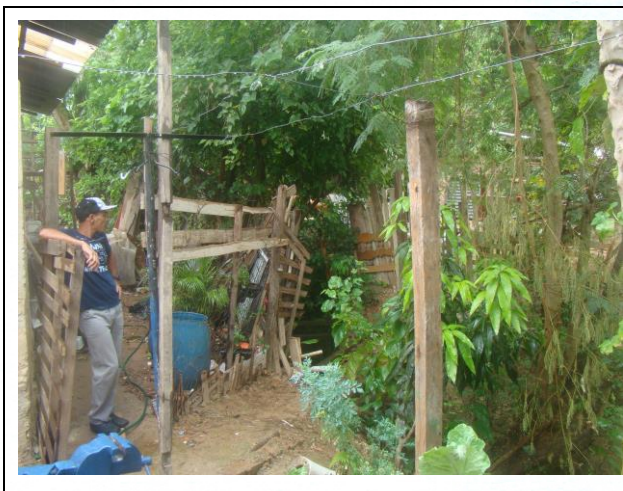
FOTO 39. Esse trecho encontra-se na margem direita da drenagem.

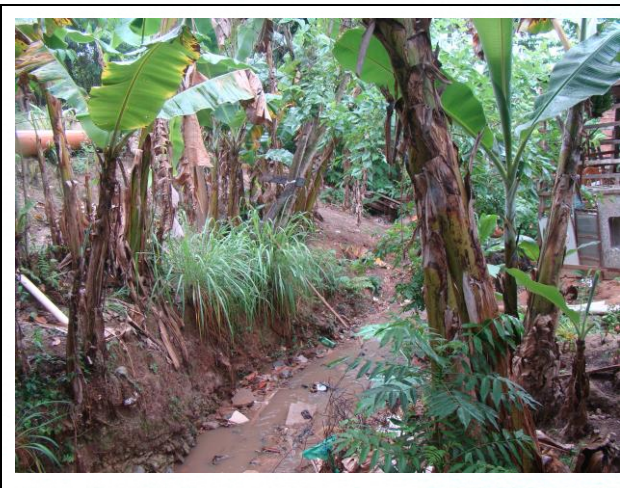
FOTO 43. Vista da drenagem em trecho mais a jusante do setor avaliado.

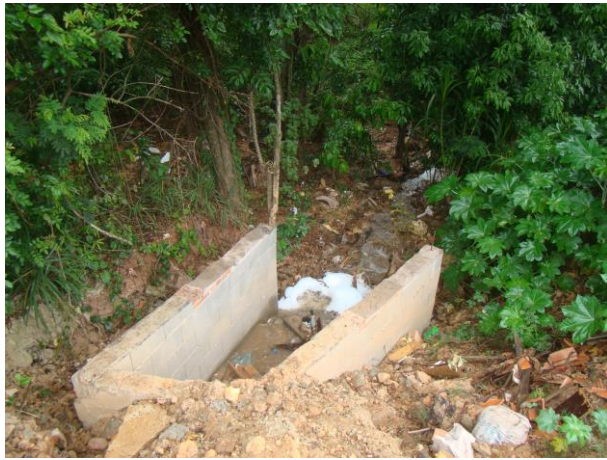
FOTO 45. Aspecto de obra para controle das águas de superfície. Esse ponto deverá ser monitorado em função do novo loteamento a montante e em função da manutenção do entorno da área.

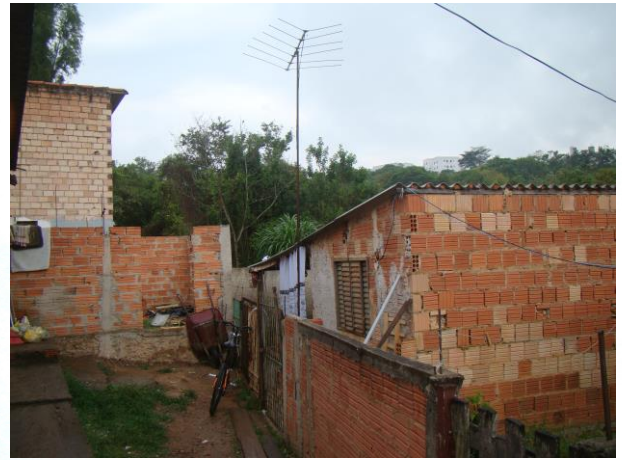
FOTO 46. Vista geral de moradias localizadas próximas à pequena drenagem. Os taludes, nesse trecho, apresentam menores dimensões.

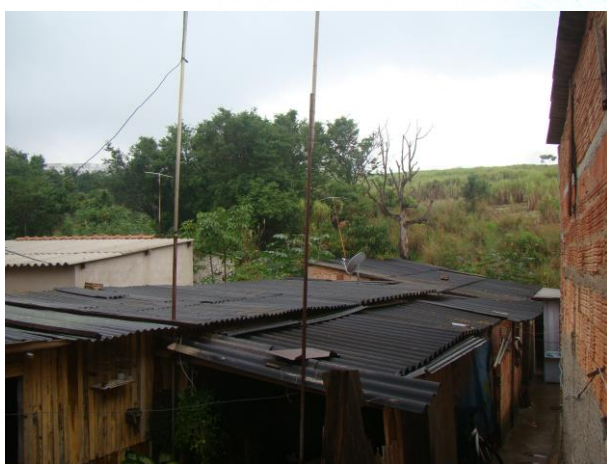
FOTO 47. Vista geral de moradias localizadas próximas à pequena drenagem. Os taludes, nesse trecho, apresentam menores dimensões.

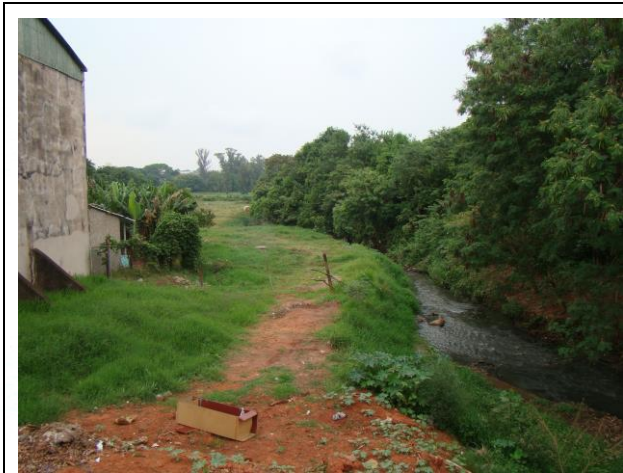
FOTO 49. Vista geral do trecho do ribeirão Três Barras ("Baguazinho"), afluente do rio Jaguari.

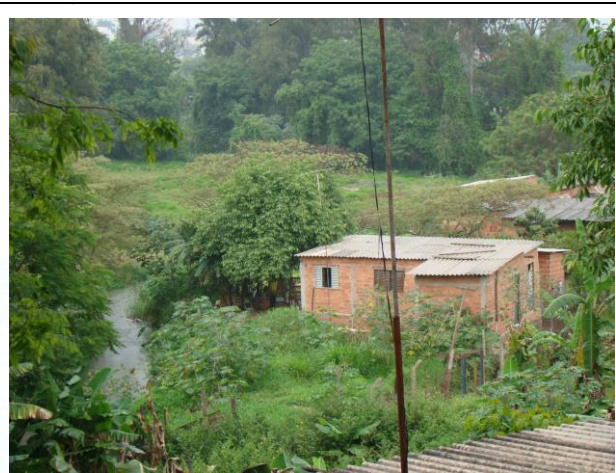
FOTO 50. Vista geral da planície fluvial do ribeirão Três Barras. Notar que nesse trecho ele é meandrante e possui taludes marginais de pequenas dimensões.

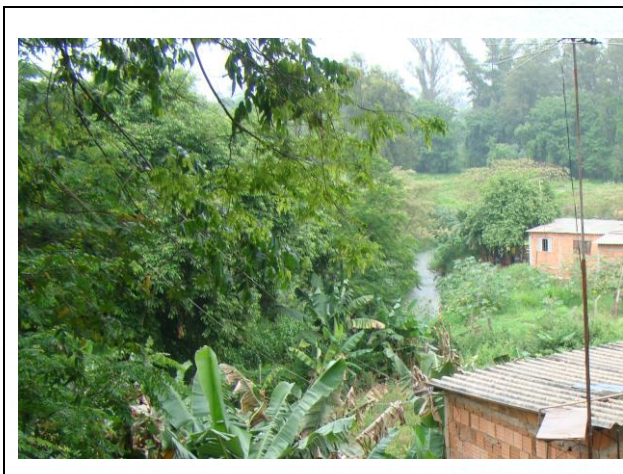
FOTO 51. Vista geral de área sujeita a processos de inundação. Notar proximidade de moradias e dimensões do canal.

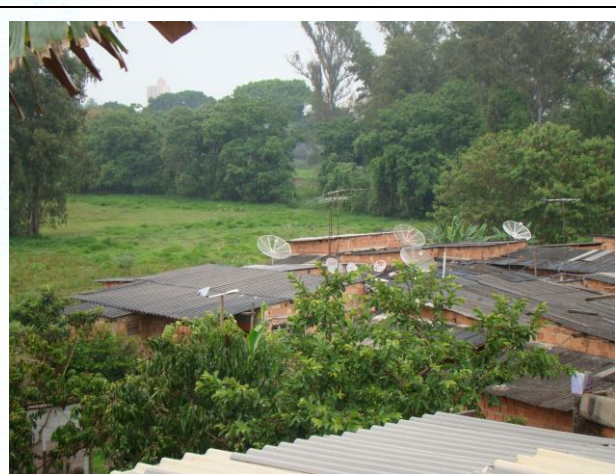
FOTO 52. Vista geral de área sujeita a inundações. Notar moradias concentradas na margem direita do ribeirão.

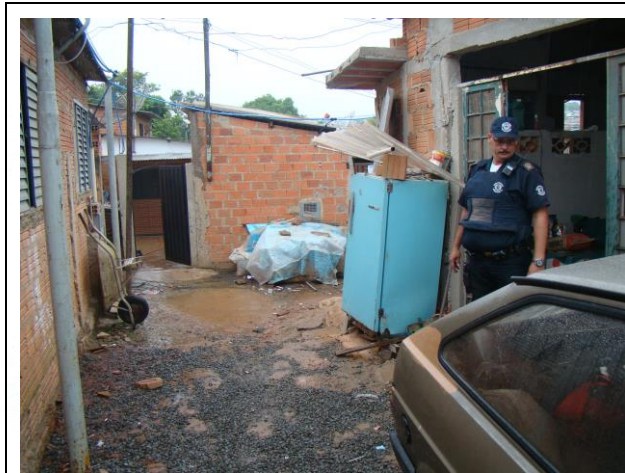
FOTO 53. Vista de trecho que é afetado pela elevação das águas do ribeirão. Notar densidade das ocupações, ausência de infraestrutura e padrão construtivo.

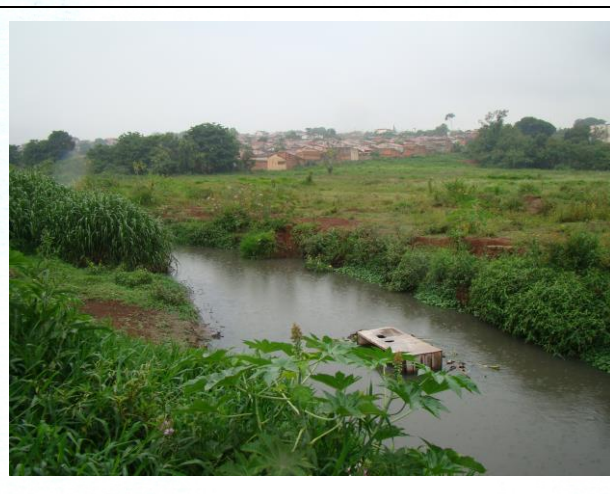
FOTO 56. Vista geral de área sujeita a inundações. Notar planície de inundação na margem esquerda do ribeirão.

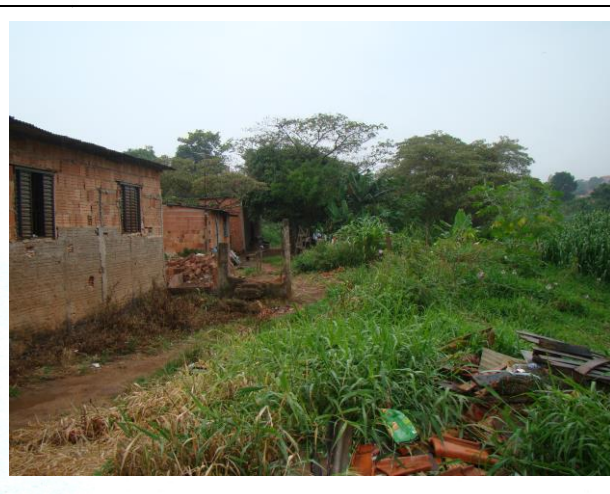
FOTO 58. Vista geral da planície fluvial. Notar que os taludes marginais apresentam pequenas dimensões.

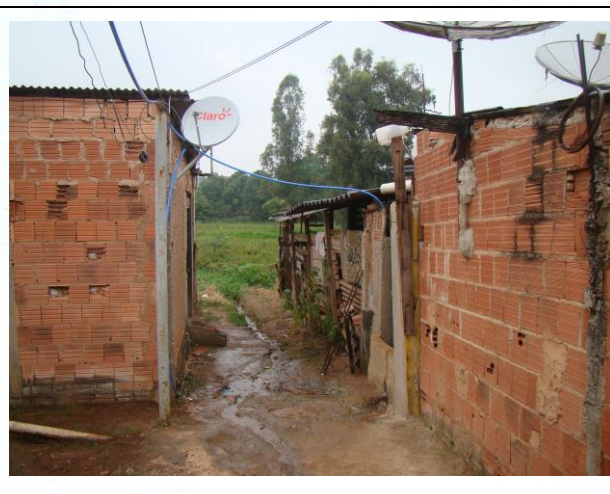
FOTO 60. Vista geral de área sujeita a inundações.

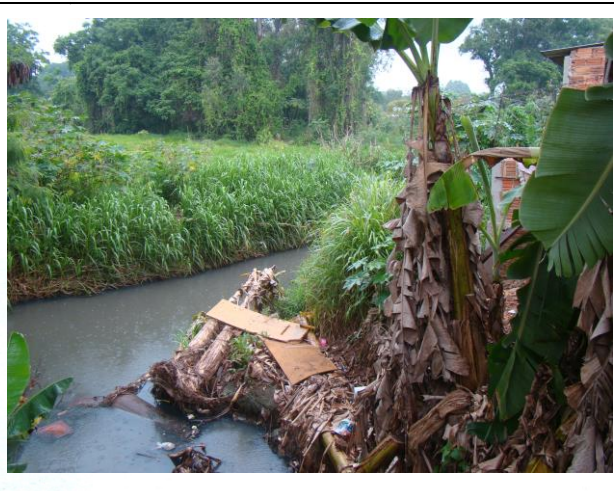
FOTO 62. Detalhe das dimensões do ribeirão. Nesse trecho, as moradias estão localizadas na margem direita.

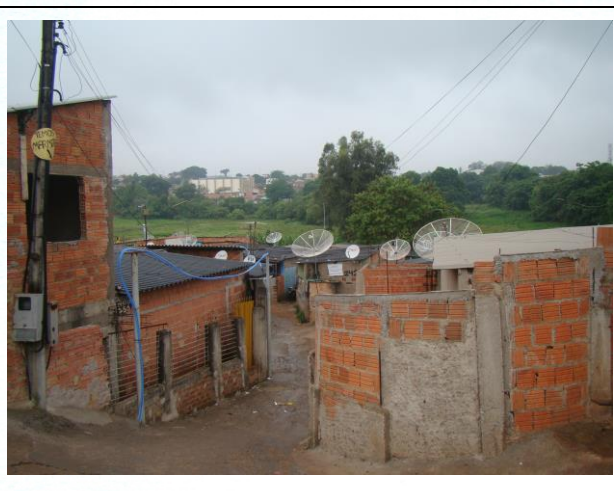
FOTO 20. Vista geral de área sujeita a inundações do ribeirão Três Barras (“Baguazinho”).
