RELATÓRIO TÉCNICO

Nº 136.526-205

Cosmópolis

**MAPEAMENTO DE ÁREAS DE ALTO E MUITO ALTO RISCO A
DESLIZAMENTOS E INUNDAÇÕES DO MUNICÍPIO DE
COSMÓPOLIS, SP**

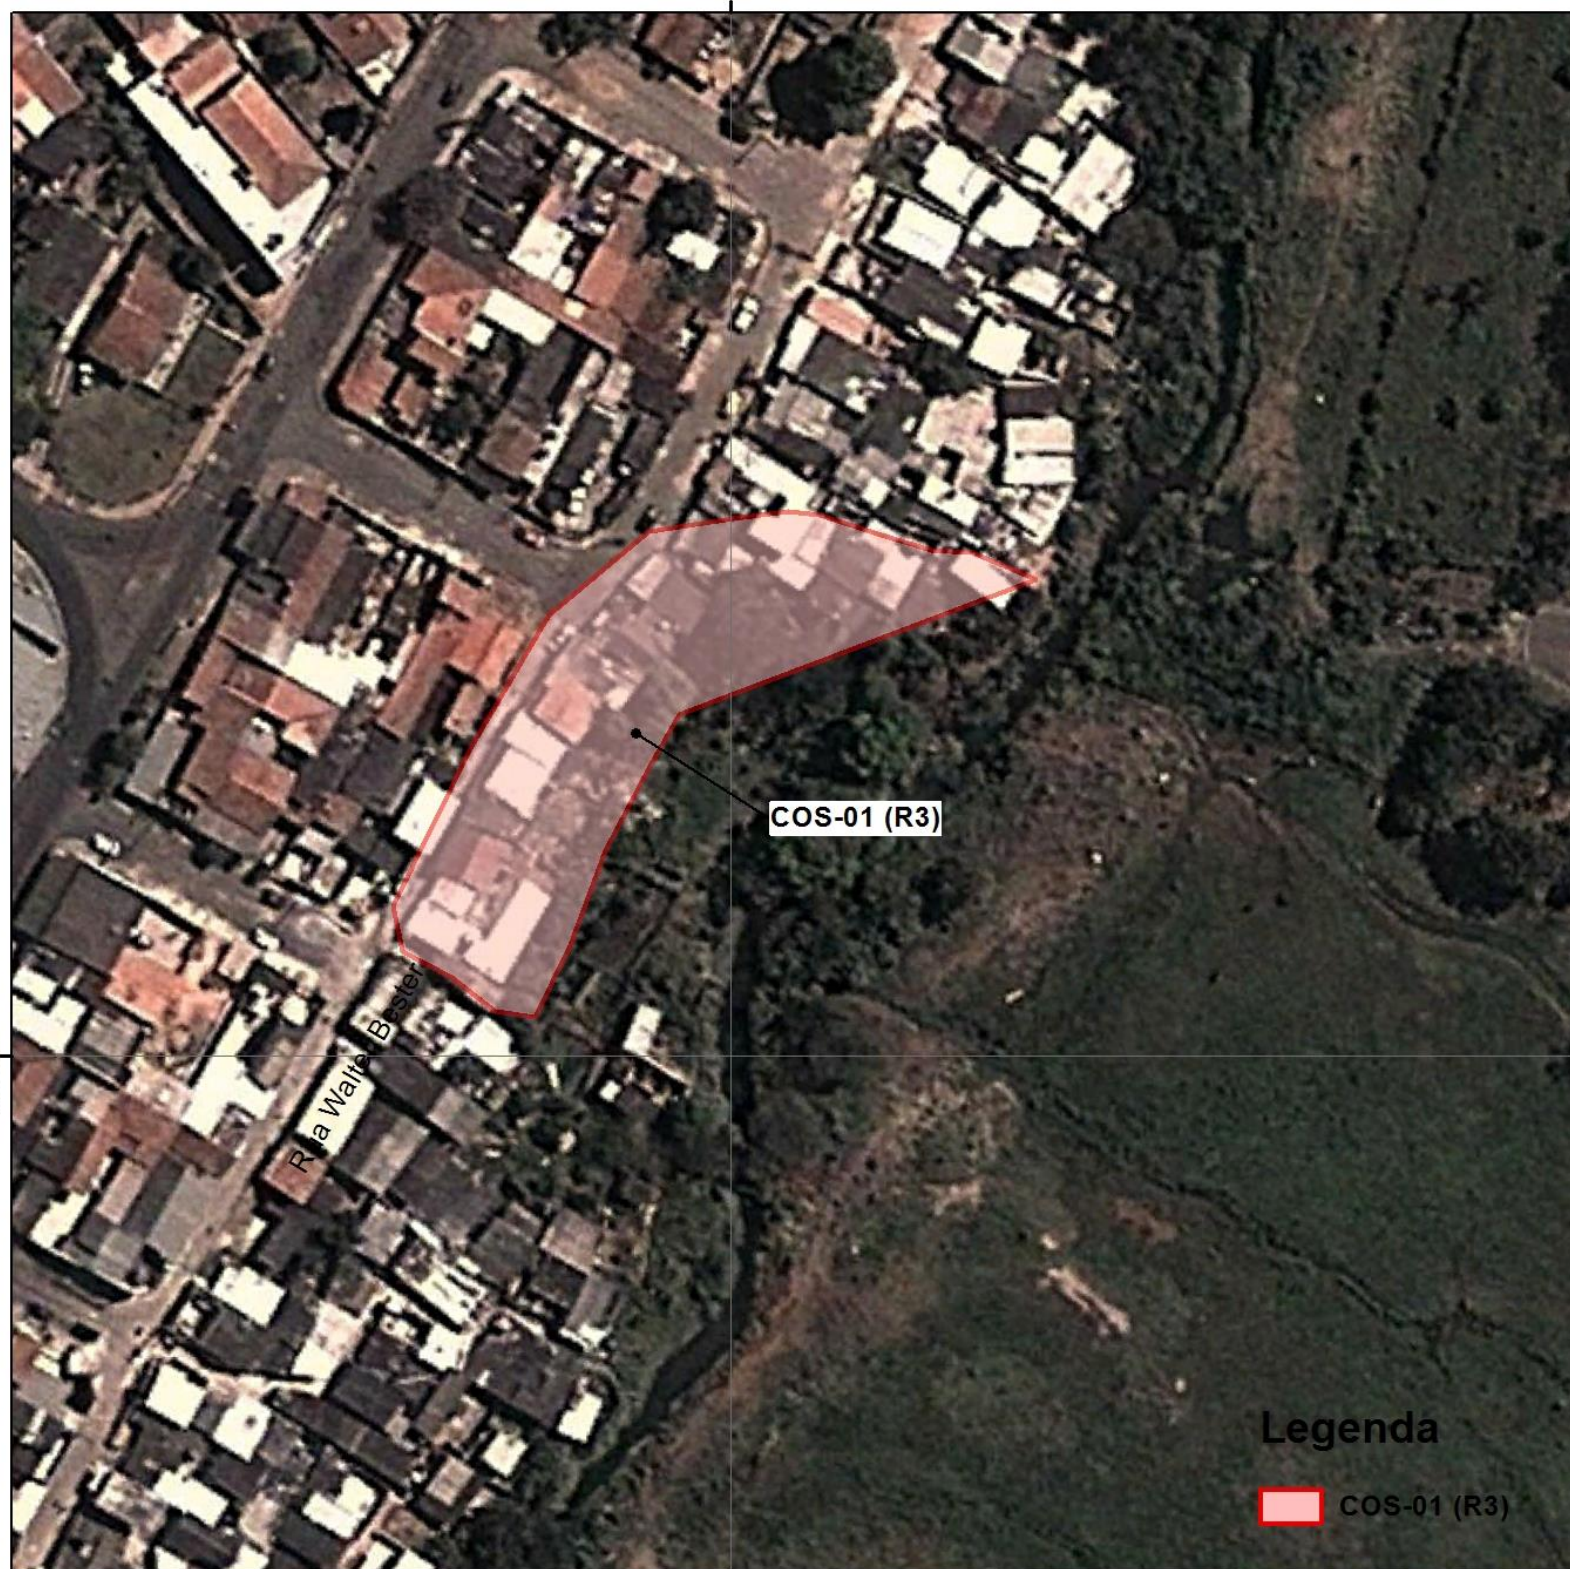
Município: Cosmópolis
 Nome da Área: COS-01 (Cidade Alta)
 Grau de Risco Predominante: R3 - Alto

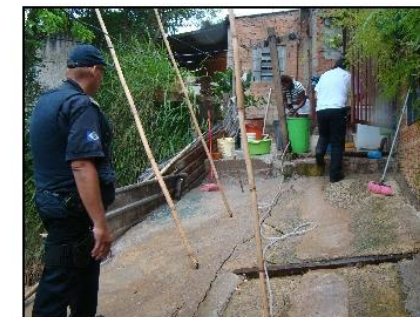
Vista geral de talude e moradia. Notar sinais de movimentação do terreno.

FOTO 4. Vista geral de talude e moradia. Notar sinais de movimentação do terreno (trincas na área cimentada).

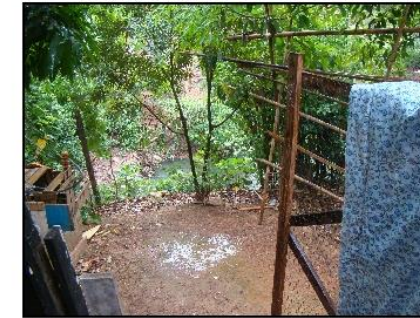
Vista geral de moradia localizada em área sujeita a inundação.

FOTO 12. Vista geral de moradia localizada em área sujeita a inundação. Notar padrão construtivo e proximidade das moradias em relação ao topo do talude.

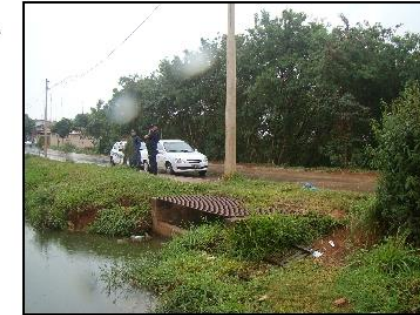
Vista geral de rua sujeita a processos de inundação. Segundo moradores as inundações são lentas e graduais.

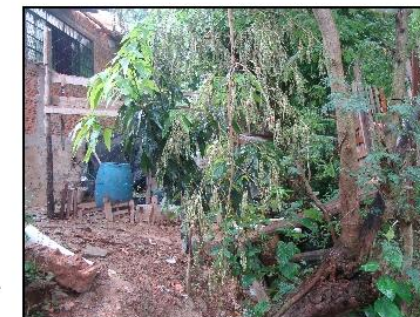
Vista de moradia localizada próximo a drenagem.

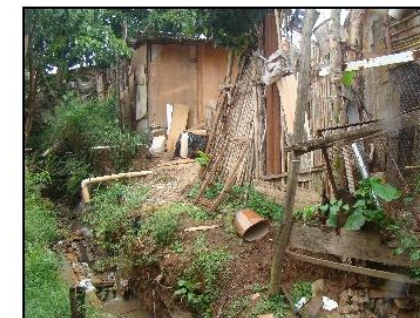
Detalhe dos taludes marginais e do padrão construtivo das moradias.

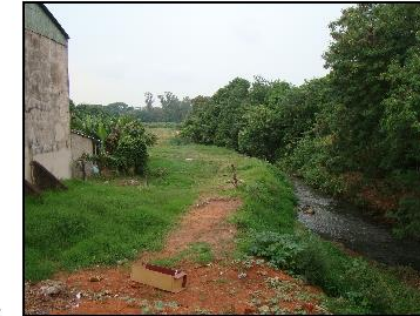
Vista geral do trecho do ribeirão Três Barras ("Baguazinho"), afluente do rio Jaguari.

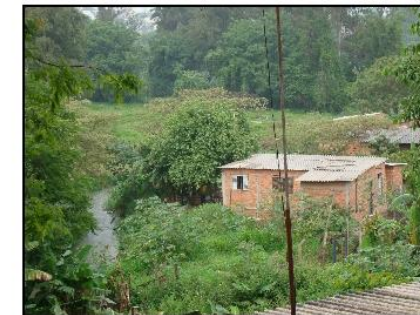
Vista geral da planície fluvial do ribeirão Três Barras.

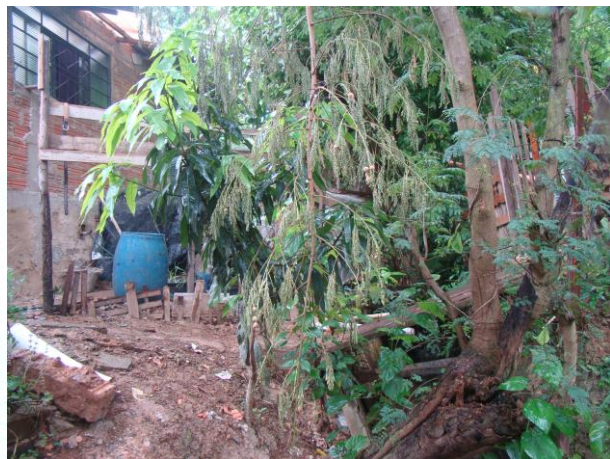
FOTO 34. Vista de moradia localizada próxima á drenagem. Nesse local, já ocorreram pequenas movimentações do terreno em função do córrego.

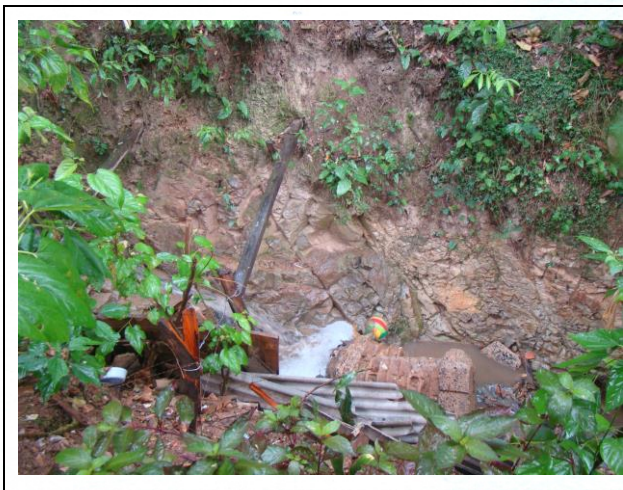
FOTO 35. Vista geral de talude marginal, caracterizado por sua composição argilosa.

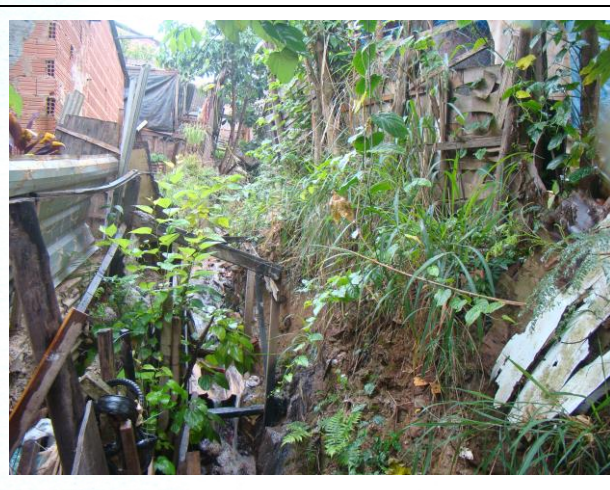
FOTO 36. Vista geral de moradias localizadas na proximidade da drenagem.

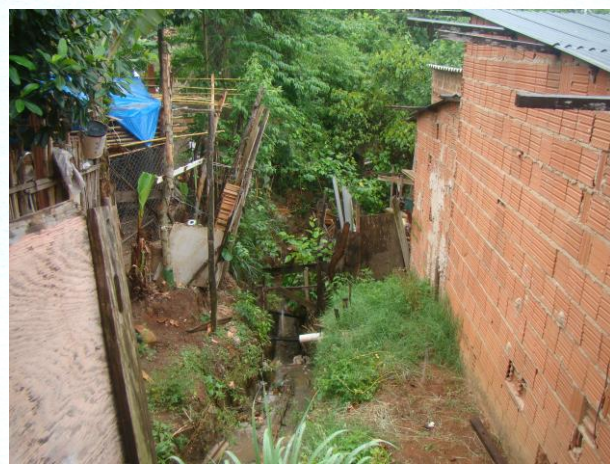
FOTO 40. Vista geral de moradias localizadas na margem direita de pequeno córrego. Em função da presença da drenagem e da proximidade, a área deve se monitorada visando antecipar novas ocorrências.

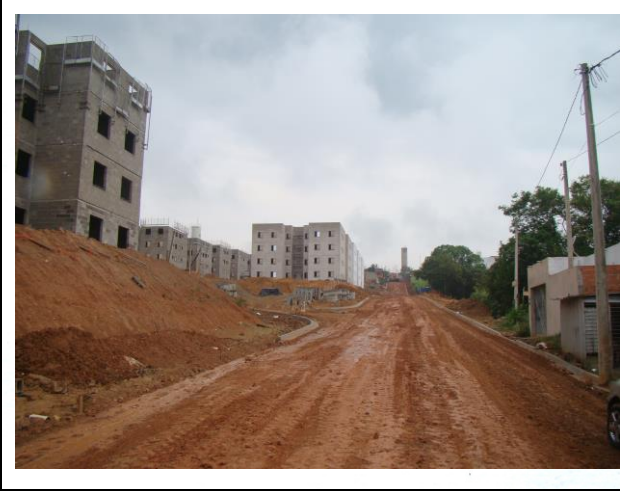
FOTO 41. Vista geral, de jusante para montante, de conjunto habitacional sendo construído na proximidade da área avaliada. Notar solo exposto e extensão da área.
